火災の発生ならびに鎮火について

茨城県那珂郡東海村石神外宿2600番地
株式会社ジェー・シー・オー

(第1種管理区域) 総合排水処理棟 排水処理室 (I)

株式会社ジェー・シー・オー総合排水処理棟における火災事象（2024/10/23） 補足説明用写真

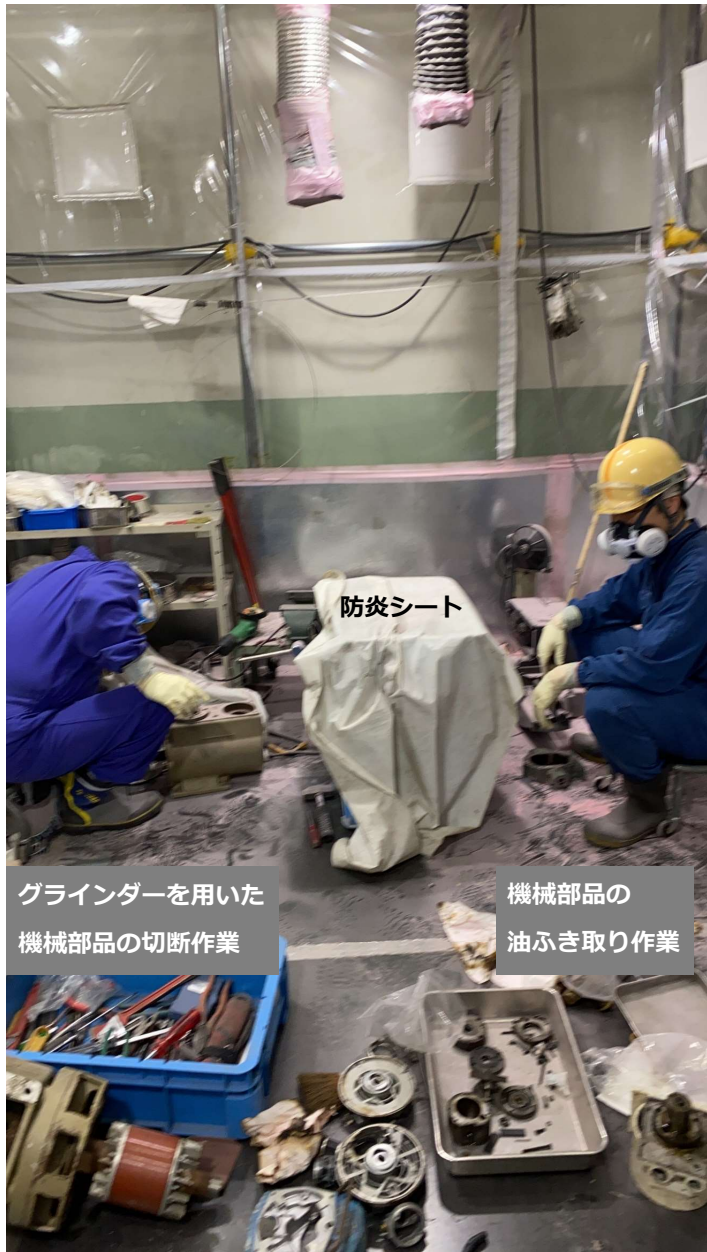
発災現場における現場作業の再現写真

総合排水処理棟グリーンハウス(※)内で放射性廃棄物の切断及び油ふき取り作業中、切断により発生した火花が、部品に付着した油及び紙ウエスに着火した。切断作業場所と油ふき取り場所の間に防災シートを置いていたが、不十分であった。

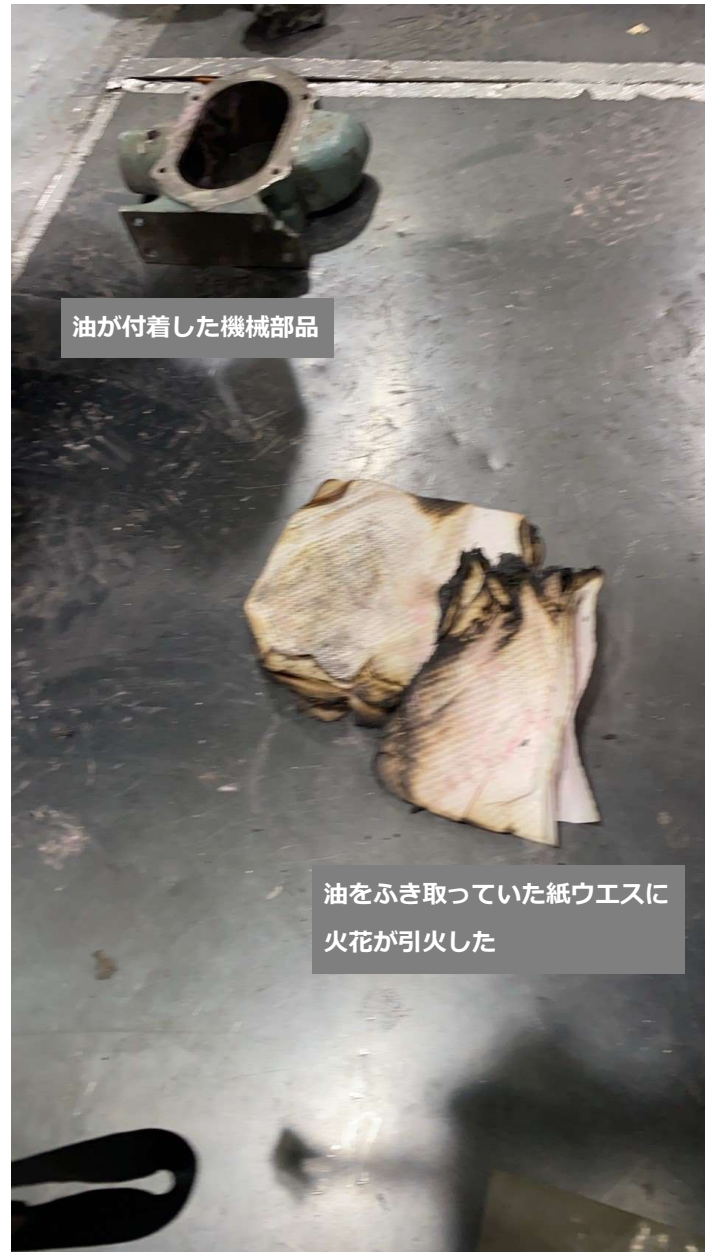
引火した紙ウエスと切断部品

グラインダーの火花により、隣で油ふき取り中であった部品に付着した油及びふき取りに使用していた紙ウエス (30cm角) の4分の1が燃えた。
